Marios Gleitschirm Service

Gerät: Advance Epsilon 5/28, Baujahr 2007, Zustand sehr gut.

Prüfarbeiten

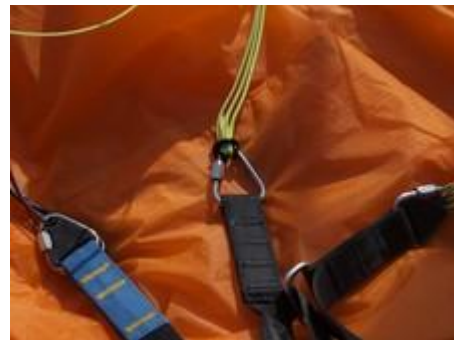
Das von uns präparierte Leinenschloss; verschraubt und mit einem O-Ring gesichert

Der Checker von Marios entdeckte alle drei eingebauten Mängel. Das offene Leinenschloss wurde verschlossen und mit einem Gummiring gesichert.

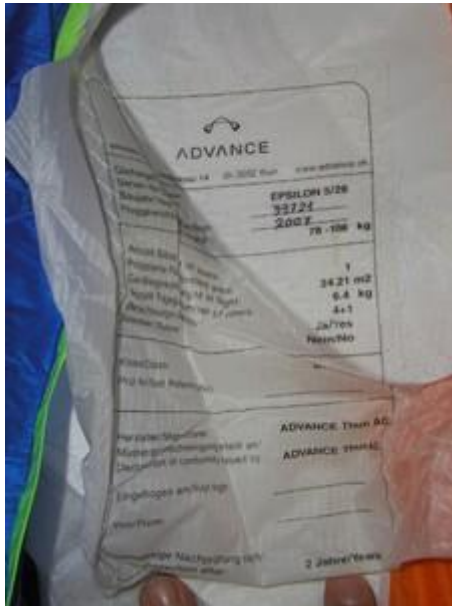
Das Checkprotokoll ist sehr informativ und sauber ausgefüllt. Alle gerissenen Leinen sowie die defekte Brems-Galerieleine lagen bei. Ein Protokoll über die Leinenvermessung war Bestandteil der Dokumentation. Der Nachprüfstempel war nicht aufgebracht.

Hier irgendwo hätte er sein müssen; der fehlende Nachprüfstempel

Bei älteren bzw. nicht mehr neuwertigen Schirmen werden Festigkeitsmessungen an A, B , C- Ebenen sowie der Mittel- und Galerieleinen vorgenommen. Der Checkstempel wird mittels Aufkleber (Klebesegel) im Schirm angebracht. Möglicherweise hat sich der Aufkleber gelöst. Sollten wir tatsächlich vergessen haben den Stempel anzubringen - Sorry , tut uns leid-. Die sicherheitsrelevanten Arbeiten wurden ordnungsgemäss durchgeführt . Der Stempel wurde nachgereicht.
